VIVIENDAS ALTERNATIVAS Y EQUIPAMIENTOS COMUNITARIOS PARA EL MEJORAMIENTO DEL HÁBITAT DE LA LOCALIDAD EL ENCANTO EN TAPACHULA, CHIAPAS

Lorenzo Franco Escamirosa Montalvo
Carlos Uriel del Carpio Penagos

Coordinadores

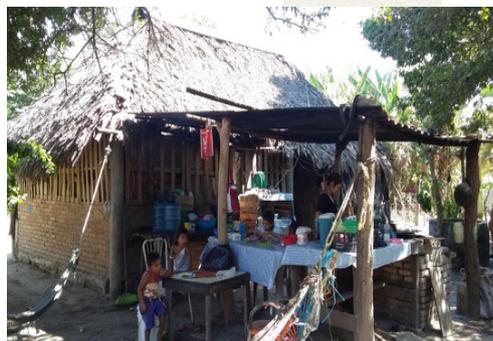
Imagen 3. Vivienda. Ladrillo, madera, palma

la presencia de excrementos de animales domésticos, perros, gallinas, etc. Las viviendas de las familias de bajos ingresos son precarias, construidas con material de desecho como lámina, cartón, madera, caña de oate, palma y, en menor cantidad, se identificaron viviendas construidas con materiales convencionales como bloques de cemento-arena o tabiques, cubiertas de lámina galvanizada, como ejemplificamos con las imágenes 3 a la 6.

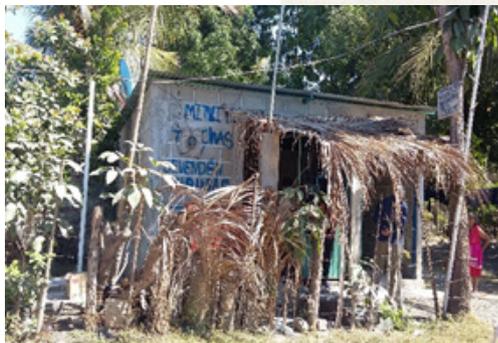
Imagen 9. Vivienda. Bloque hueco y lámina

En las cubiertas empleadas en las viviendas, un alto porcentaje, 50 % utilizan lámina galvanizada, 35.7 % usan la tradicional palma del lugar y 3.6 % láminas de cartón, esta última es considerada como una condición de precariedad (ver gráfica 9). Es importante señalar que el uso de lámina galvanizada es por el bajo costo de adquisición; sin embargo, no tienen ningún elemento que disminuya las elevadas temperaturas de la época de calor, que hacen inhabitable los espacios construidos, esto se ejemplifica en las imágenes 9 a 12.

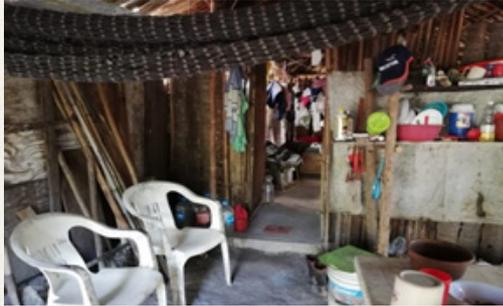
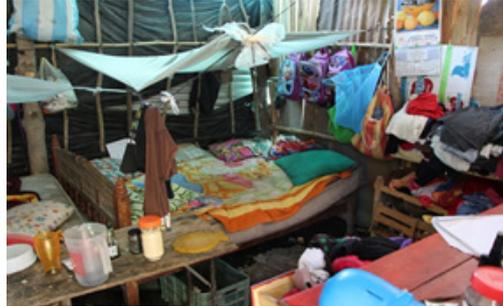
Imagen 13. Interior, cocina-comedor-hamaca **Imagen 14.** Interior de vivienda, dormitorio

Con relación a las condiciones del interior de las viviendas, como se aprecia en las imágenes de la 13 a la 16, muestran la fragilidad espacial; es decir, existe hacinamiento, desorden, precariedad, etc., que pudiera perturbar el bienestar de las personas.

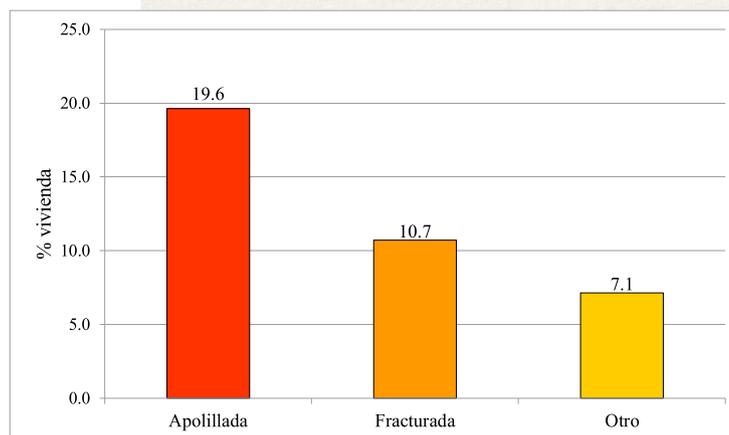
Gráfica 11. Tipo de daños en la estructura de madera de las cubiertas de vivienda

La estructura de madera utilizada en las cubiertas de las viviendas, registran daños; 37.4 % están construidas con este tipo de estructura, pero la calidad es precaria e insegura, se observó que 35.7 % de las techumbres presentan deterioro y daños estructurales: 19.6 % tienen maderas apollilladas y 10.7 % con maderas fracturadas (gráfica 11).

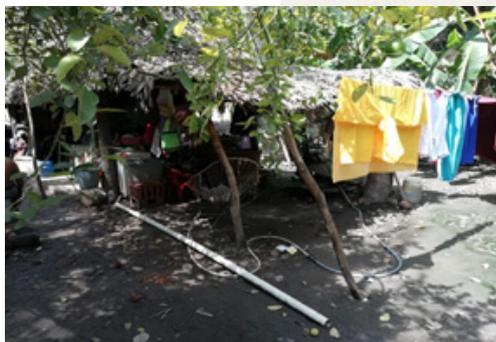
Imagen 19. Disposición de aguas usadas

Los residuos líquidos, sólidos y gaseosos, generados por las actividades domésticas y cotidianas, sólo 55.4 % de las familias tienen cierto control en su manejo; no obstante, un alto porcentaje de las viviendas, 51.8 %, presentan riesgos a la salud, a consecuencia de la mala disposición de las aguas residuales del aseo corporal, lavado de ropa y trastos de cocina; también, se identificó que 3.6 % de las familias queman la basura (residuos sólidos) que, por lo general, son productos de la vegetación existente como hojas y ramas de los árboles del predio (gráfica 12 e imágenes 19 y 20). Por otra parte, la mayoría de las viviendas, 69.6 %, tienen animales de corral para consumo o comercio; 57.1 % aves y 12.5 % cabras (imágenes 21 y 22), lo cual muestra que 70 % de las familias realizan actividades agrícolas, a pequeña escala, pero el mal manejo de las excretas de los animales de corral, además de los animales domésticos (60.7 % perros y 17.9 % gatos), afecta directamente la salud de los habitantes.

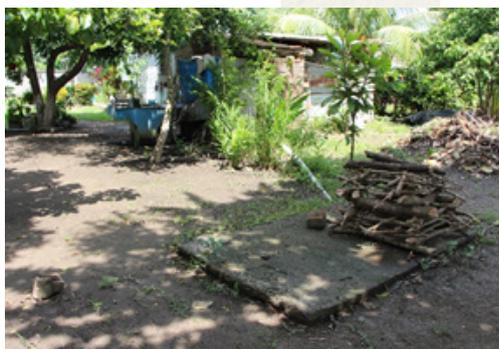
Imagen 23. Inodoro con fosa séptica

permeable (arcilla tipo aluvión) y, por otro, a que el nivel freático se localiza a 3 o 4 metros de la superficie; además, las condiciones que tiene el área de servicio sanitario, las imágenes 23 y 24 muestran que las casetas de los inodoros y letrinas; piso, muros y cubierta, están construidas con materiales endebles, deplorables de muy mala calidad. Se observa que los pisos, 26.8 % son de firme de concreto, 3.6 % de concreto con acabado pulido, 12.5 % de tierra, 10.7 % de tabique, 5.4 % de material de desecho; asimismo, los materiales usados en muros y cubiertas, de igual forma utilizan diversos materiales y dependen de la condición económica de las familias.

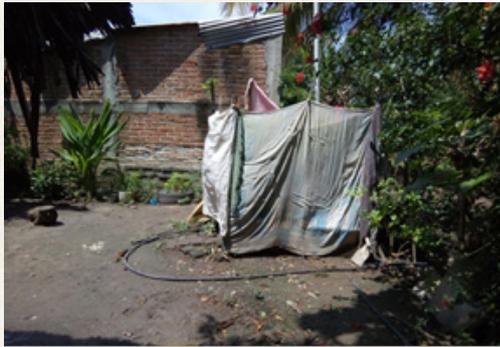
Imagen 25. Área de aseo corporal (baño)

En el área para el aseo corporal, como en el caso anterior, el servicio de la mayoría de las viviendas tiene espacios extremadamente precarios. Las imágenes 25 a la 28, muestran las condiciones de los inmuebles, el agua residual

se deposita en la superficie del predio, misma que por la mínima pendiente existente, el agua se encharca y genera mal olor, se atrae la fauna nociva y se crea un ambiente insalubre, riesgoso para la salud de los habitantes.

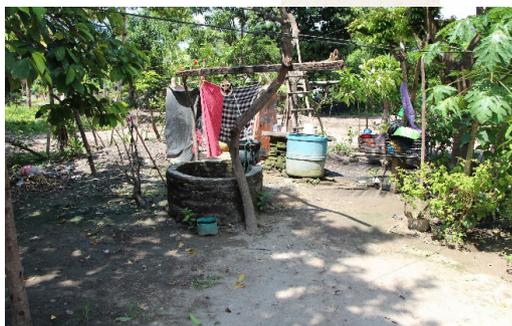
Imagen 29. Pozo artesanal, brocal circular

Los habitantes obtienen el agua de pozos artesanales construidos por ellos. La mayoría de los ademes son circulares, sin embargo, existen otros en forma cuadrada, ambos tienen la función de ofrecer seguridad y protección a las excavaciones. Están contruidos con mampostería de tabique asentada con mortero cemento-cal-arena y el brocal permite acceder sin riesgo al pozo, como se aprecia en las imágenes 29 y 30.

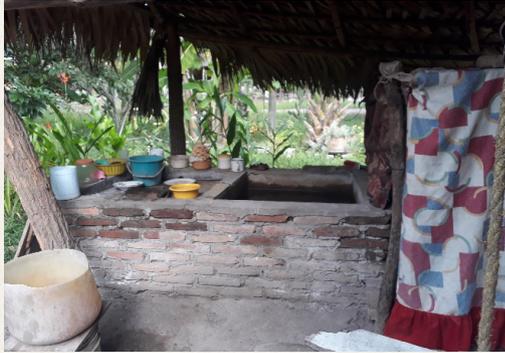
Imagen 31. Pila con lavadero

Por otra parte, para el almacenamiento del agua, los habitantes usan recipientes plásticos; cubetas, tambos, etc. En menor número, las viviendas tienen tanques contruidos con mampostería de tabique de arcilla, la mayoría sin cubierta, como lo ilustramos con las imágenes 31 y 32.

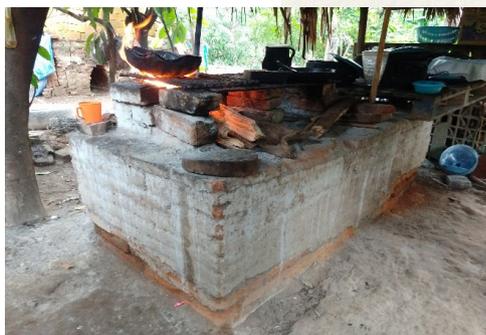
Imagen 33. Fogón construido de madera

Todas las viviendas tienen fogón construidos con madera, sobre montículos de tabique o con materiales de desecho. En general, tienen muchas deficiencias; consumen mucha leña, pierden energía calorífica, dispersan grandes cantidades de humo que afecta la salud por las emisiones de monóxido de carbono (CO) y bióxido de carbono (CO₂), eso es visible en las fotografías 33 y 34.

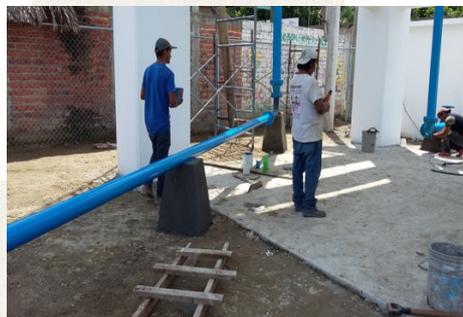
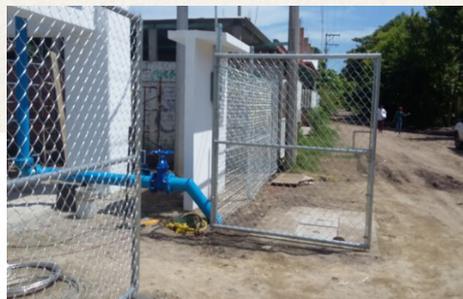
Imagen 35. Pozo profundo, tratamiento, tanque elevado y distribución de agua potable

Durante el trabajo de campo, observamos la terminación de la construcción de un tanque elevado para beneficiar de agua potable a los habitantes de la localidad. Esta obra fue realizada por el gobierno del estado de Chiapas, con un monto de inversión de \$ 9,051,708.79, a través del programa FISE (imagen 35). La estructura del tanque es de concreto reforzado, con capacidad de almacenamiento de 100 m³; la captación de agua se realiza a 80 metros de profundidad del suelo y, desde ahí se bombea el agua con equipo de bomba sumergida, que succiona el agua con tubo de acero de 10.16 mm (4") de diámetro, localizado al interior de un tubo de 30.48 mm (12") de diámetro que sirve de ademe del pozo profundo. La tubería de succión se mantiene con el mismo diámetro hasta la superficie y, en forma horizontal, sostenida por atraques de concreto, llega a la base del tanque de almacenamiento, cambia de diámetro a 15.24 mm (6") y se eleva el agua hasta la parte alta, a una altura de 10 m, para de ahí descargar el agua por gravedad a la red de distribución; también, cuenta con sistema de cloración para desinfectar el agua, lo cual garantiza su calidad. El tanque de almacenamiento, con tubería de acero 15.24 mm (6") de diámetro, se conecta a la red de distribución con una columna de agua a una altura de 10 m, con la que se logra una presión inicial en la red de 1 kg/cm²; suficientes para obtener un buen servicio de agua potable a la localidad (imagen 35).

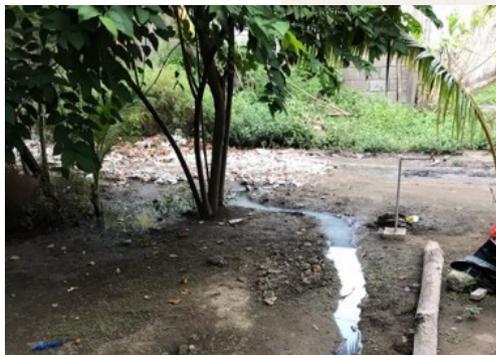
Imagen 36. Toma de agua potable en predio

En enero de 2019, no se habían iniciado las obras de la red de agua potable, en ese entonces, la Sra. Elena Matías, representante de la localidad, comentó que se hacían gestiones con las autoridades, para la construcción de la red. La información proporcionada por ella, indica que la red de agua potable suministra el vital líquido a 336 viviendas, por lo que existe igual número de tomas domiciliarias en los predios, visibles en las imágenes 36 y 37.

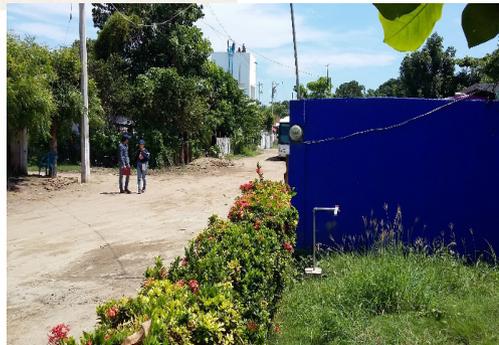
Imagen 39. Calles sin revestimiento

A consecuencia de la falta de revestimiento de las calles, durante la época de lluvia el suelo se reblandezca y sature de agua, además, la poca pendiente que tiene la localidad ocasiona que existan muchos encharcamientos y lodazales que dificultan el tránsito de personas y de los vehículos comúnmente utilizados; motocicletas, triciclos tradicionales y vehículos tipo sedán, que mostramos en las fotografías 40 y 41.

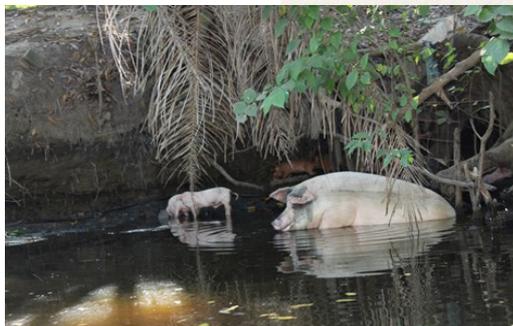
En los reconocimientos de campo realizados en los canales y en la Laguna Pampa El Cabildo, que se localizan cercanos a El Encanto (mapa 4), se observaron diversos problemas, a consecuencia del mal manejo de los residuos líquidos y sólidos derivados de las actividades de los habitantes, así como de otros centros de población cercanos al área de estudio, incluyendo la ciudad de Tapachula, que se localiza, aproximadamente a 29 km. A pesar de que los canales y la Laguna Pampa El Cabildo forman parte del sistema lagunar de la zona, que constituye una fuente natural para el desarrollo de actividades de pesca, tanto de autoconsumo como de comercio de peces, camarón, entre otras especies (imágenes 42 y 43), observamos en las orillas del canal que comunica a la laguna, la presencia de residuos sólidos y descargas de aguas residuales generadas por los habitantes y la cría de cerdos, así como la quema de residuos sólidos; papel, plástico, hojas secas, ramas, etc., como ilustramos con las imágenes 44 y 45.

Imagen 44. Descargas de excretas al canal

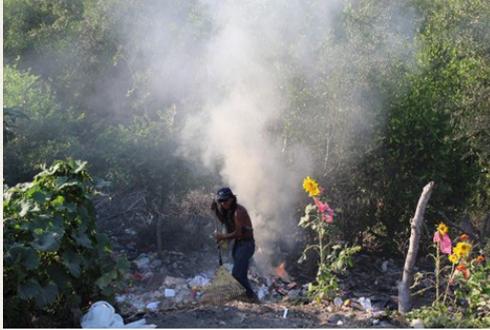
La presencia de residuos sólidos (RS) que observamos en diversos sitios de disposición clandestinos están ubicados al lado de la carretera costera Tapachula–Puerto Madero, en el acceso y dentro de la localidad de Puerto Madero, propician la generación de olores desagradables, focos de infección, contaminan el ambiente, dañan la imagen urbana y el paisaje (imagen 46). Los lugareños señalan que debido a la baja frecuencia del servicio de recolección, transporte y disposición final de los RS que realiza el ayuntamiento de Tapachula, recurren a la práctica de quema para evitar el acumulamiento de los residuos (imágenes 46 y 47). Entre los posibles problemas, se advierte el reducido número de unidades de recolección y las distancias de recorrido, ya que el tiradero se localiza, a 35 km de El Encanto, por lo que, las unidades recorren 70 km por viaje que incluye: carga, transporte y disposición de los RS en el tiradero municipal (mapa 11).

Imagen 46. Sitio clandestino de RS

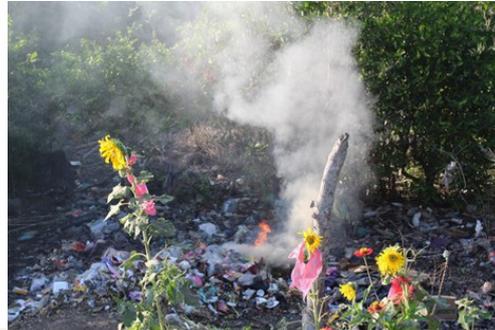
Imagen 47. Quema de residuos sólidos

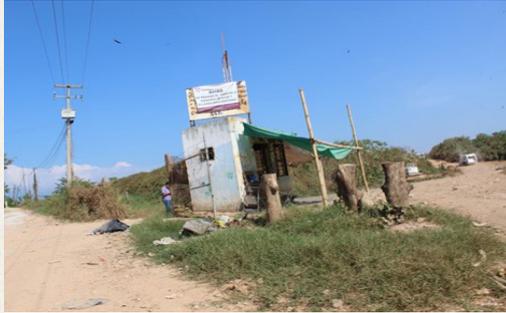
La imagen 50, muestra el acceso del tiradero municipal, lugar de disposición final de los RS, que, de acuerdo con los lugareños, tiene más de 30 años. En el sitio, los RS se depositan directamente sobre el suelo y son visibles las

Imagen 50. Acceso al tiradero municipal

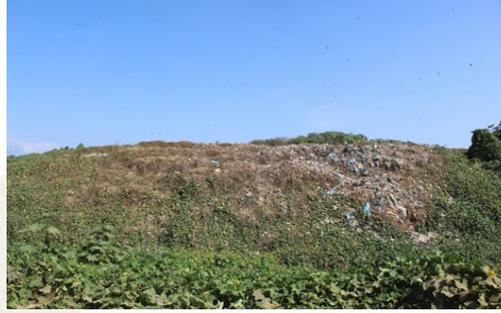
numerosas montañas de basura sin tratamiento que se encuentran expuestas al aire libre (imagen 51).

Imagen 51. Tiradero municipal, Tapachula

En el área del tiradero, identificamos la presencia de aves carroñaras (zopilotes), además se perciben olores nauseabundos intensos, producto de la inmundicia de ese lugar, a saber: descomposición de materia orgánica generadora de fauna nociva, generación de gases y lixiviados que contaminan la atmosfera y los cuerpos de agua superficiales y subterráneos.

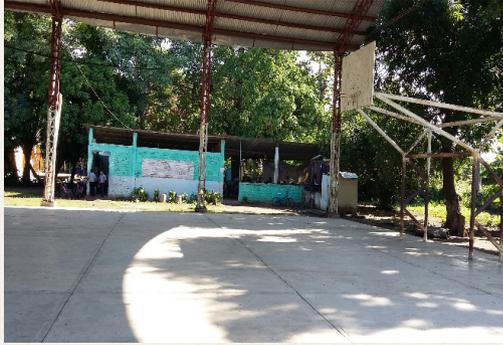
Imagen 52. Falta de mantenimiento de aulas

En la escuela primaria, se observó que las aulas requieren mantenimiento básico urgente; limpieza, pintura, luminarias e instalaciones eléctricas; además, necesitan la construcción de servicios sanitarios para niños y niñas,

- c. Dar mantenimiento a los inmuebles que se encuentren deteriorados; las escuelas Preescolar y Primaria.
- d. Promover espacios abiertos, recreativos para la promoción del arte y cultura.

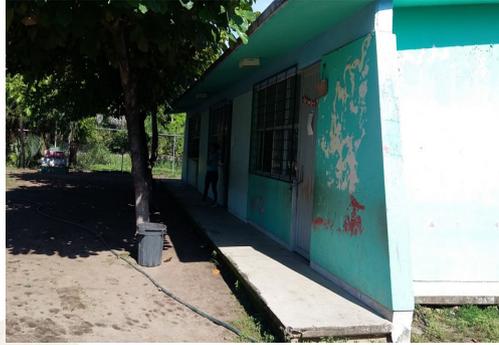
Imagen 53. Aula precaria, insegura

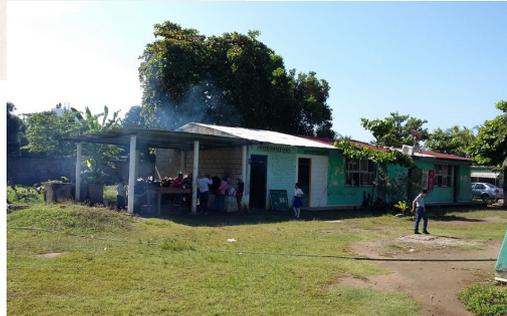
Imagen 55. Cocina sin instalaciones

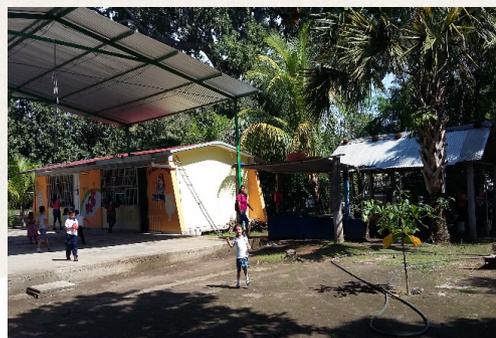
La escuela preescolar, al igual que en el caso anterior, requieren mantenimiento básico y la construcción de servicios sanitarios para niños y niñas, y cocina-comedor para los desayunos escolares (imágenes 56 a la 59). Existe un dictamen de protección civil que prohíbe el uso de una de las aulas por daños que tiene la estructura, a consecuencia del sismo ocurrido el 7 de septiembre de 2017, sin embargo, las instalaciones no se habían reparado o, en su caso, demolido (imagen 58). La antigua cocina para la elaboración de los desayunos escolares fue adaptada en forma improvisada como aula (imagen 59).

Imagen 57. Cocina de desayunos escolares

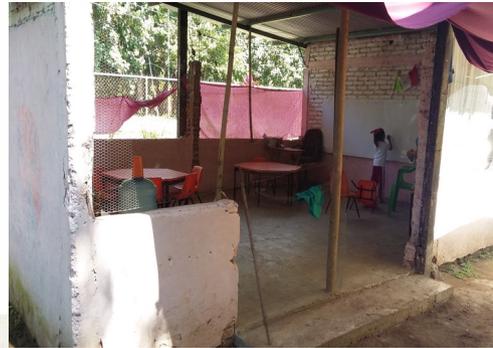
Imagen 59. Aula improvisada

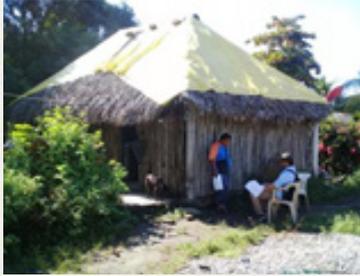
Fichas de inventario 1

Elementos arquitectónicos	
Cubierta	Palma
Estructura	Madera en cubierta, paredes con castillos (concreto) y madera (varas)
Remate en cubierta	Faldón proviene de la misma cubierta
Canes	No tiene
Acceso	Puerta
Rodapié	No tiene
Puertas	Madera
Ventanas	No tiene
Enmarcamientos	No tiene
Protección	No tiene
Color actual	Café
Materiales utilizados	Palma, madera (varas) y concreto
Acabados	Ninguno, varas (madera) aparentes

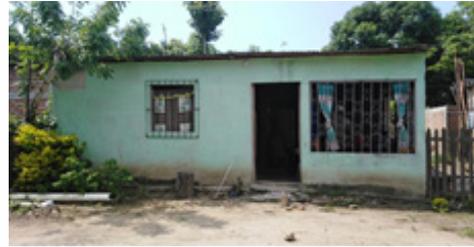
Fichas de inventario 4

Elementos arquitectónicos	
Cubierta	Lámina
Estructura	Lámina en cubierta, paredes de mampostería de bloques de concreto
Remate en cubierta	Alero
Canes	No tiene
Acceso	Puerta
Rodapié	No tiene
Puertas	Madera
Ventanas	Herrería blanca y negra
Enmarcamientos	No tiene
Protección	Herrería blanca y negra
Color actual	Verde
Materiales utilizados	Bloques, concreto, lámina
Acabados	Pintura

Criterios de relación	Uso anterior	Vivienda
	Uso actual	Vivienda
	Estado de conservación	Bueno

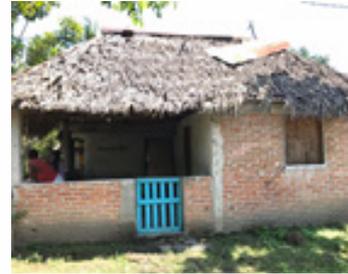
Fichas de inventario 6

Elementos arquitectónicos	
Cubierta	Palma, lámina
Estructura	Madera en cubierta, paredes de mampostería de ladrillo
Remate en cubierta	Alero proviene de la misma cubierta
Canes	No tiene
Acceso	Puerta
Rodapié	No tiene
Puertas	Madera
Ventanas	Madera
Enmarcamientos	No tiene
Protección	No tiene
Color actual	Ladrillo
Materiales utilizados	Ladrillo, palma, lámina
Acabados	Ladrillo aparente

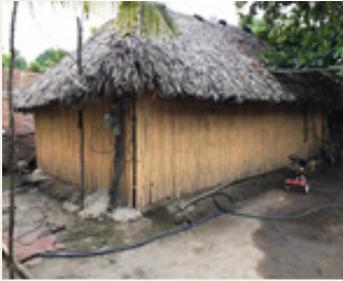
Fichas de inventario 9

Elementos arquitectónicos	
Cubierta	Palma
Estructura	Madera en cubierta, paredes de bambú (otate) y madera
Remate en cubierta	Alero proviene de la misma cubierta
Canes	No tiene
Acceso	Puerta
Rodapié	No tiene
Puertas	Bambú
Ventanas	No tiene
Enmarcamientos	No tiene
Protección	No tiene
Color actual	Amarillo / Beige
Materiales utilizados	Palma, bambú
Acabados	Bambú aparente

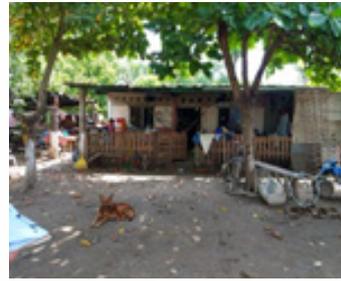
Fichas de inventario 10

Elementos arquitectónicos	
Cubierta	Lámina
Estructura	Madera en cubierta, paredes de mampostería de ladrillo
Remate en cubierta	Alero como corredor
Canes	No tiene
Acceso	Puerta
Rodapié	No tiene
Puertas	Madera
Ventanas	No tiene
Enmarcamientos	No tiene
Protección	No tiene
Color actual	Gris - café
Materiales utilizados	Block, concreto, lámina
Acabados	Pintura - lámina

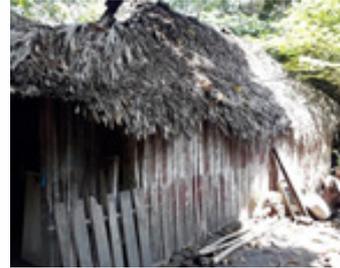
Fichas de inventario 14

Elementos arquitectónicos	
Cubierta	Palma
Estructura	Madera en cubierta, paredes de madera y bambú (otate)
Remate en cubierta	Alero proviene de la misma cubierta
Canes	No tiene
Acceso	Puerta
Rodapié	No tiene
Puertas	Madera
Ventanas	No tiene
Enmarcamientos	No tiene
Protección	No tiene
Color actual	Café
Materiales utilizados	Madera, palma
Acabados	Madera aparente

Criterios de relación	Uso anterior	Vivienda
	Uso actual	Vivienda
	Estado de conservación	Regular

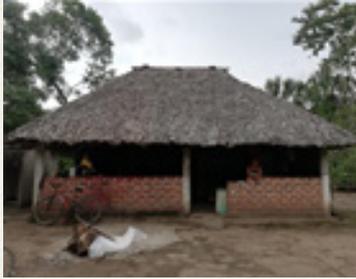
Fichas de inventario 21

Elementos arquitectónicos	
Cubierta	Palma y lámina
Estructura	Madera en cubierta, paredes de mampostería de ladrillo
Remate en cubierta	Alero proviene de la misma cubierta
Canes	No tiene
Acceso	Vano
Rodapié	Ladrillo
Puertas	No tiene
Ventanas	No tiene
Enmarcamientos	No tiene
Protección	No tiene
Color actual	Ladrillo
Materiales utilizados	Palma, ladrillo
Acabados	Ladrillo aparente

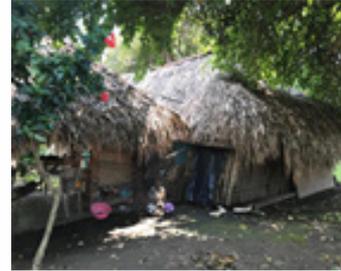
Fichas de inventario 22

Elementos arquitectónicos	
Cubierta	Palma
Estructura	Madera en cubierta, paredes de madera (varas) y bambú (otate)
Remate en cubierta	Alero proviene de la misma cubierta
Canes	No tiene
Acceso	Puerta
Rodapié	No tiene
Puertas	Vano
Ventanas	No tiene
Enmarcamientos	No tiene
Protección	No tiene
Color actual	Café
Materiales utilizados	Palma, bambú
Acabados	Bambú aparente

Criterios de relación	Uso anterior	Vivienda
	Uso actual	Vivienda
	Estado de conservación	Malo

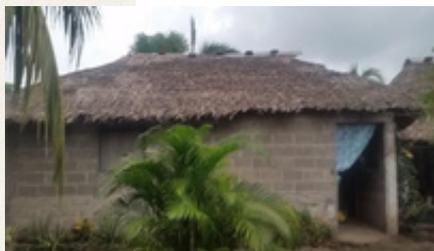
Fichas de inventario 25

Elementos arquitectónicos	
Cubierta	Palma y lámina
Estructura	Madera en cubierta, paredes de mampostería de bloques de concreto
Remate en cubierta	Alero proviene de la misma cubierta
Canes	No tiene
Acceso	Puerta
Rodapié	No tiene
Puertas	Cortina
Ventanas	Lámina
Enmarcamientos	No tiene
Protección	No tiene
Color actual	Block
Materiales utilizados	Palma, bloques, concreto, lámina
Acabados	Block aparente

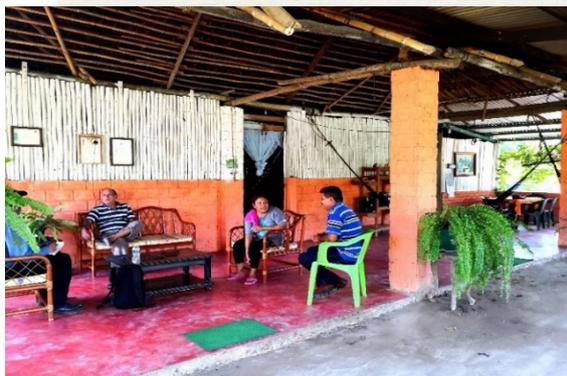
La investigación de campo nos permitió procesar y analizar los espacios habitacionales que contienen las fichas de inventario 1 a la 26, antes presentadas. Observamos que la tipología en las viviendas conserva el modelo vernáculo y que, en algunos casos, se mezcla con viviendas precarias, identificadas como refugios. No encontramos edificaciones convencionales (imagen 61).

Imagen 61. Vivienda de origen vernáculo, con mezcla de materiales tradicionales e industriales.

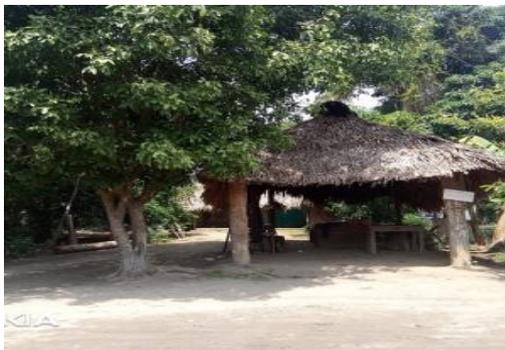
Las imágenes 62 y 63 muestra una vivienda típica con el uso de suelo natural en el piso y una vivienda típica con piso de cemento.

Imagen 62. Vivienda típica; madera-palma **Imagen 63.** Vivienda típica; tabique-lámina

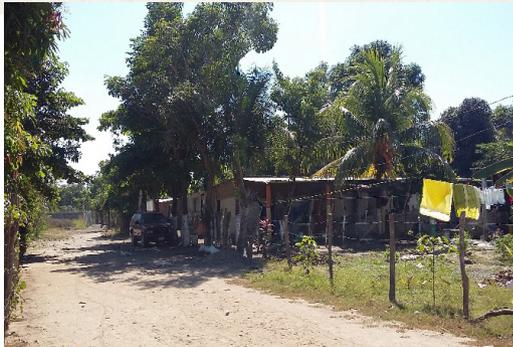
Imagen 66. Calle secundaria

La localidad no cuenta con las calles pavimentadas, solo la avenida principal, Cuitláhuac (imagen 65), está revestida con material mejorado y compactado, las demás calles están a ras de suelo sin revestimiento, como se ilustra con el mapa 9 y las imágenes 66 y 67.

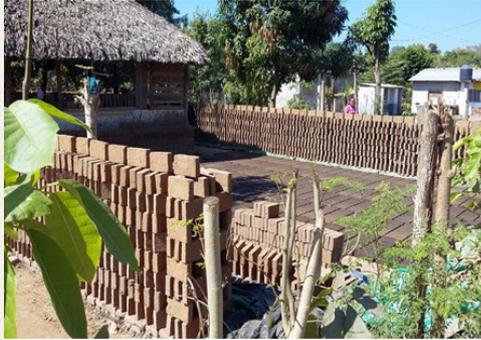
En la visita realizada en el mes de enero de 2019, a la casa de uno de los productores de ladrillos de El Encanto, Sr. Eleazar Matías Urrea, obtuvimos imágenes del proceso de secado de tabiques de sección 5x12x25 cm (imágenes 72 y 73).

Imagen 72. Secado de tabiques

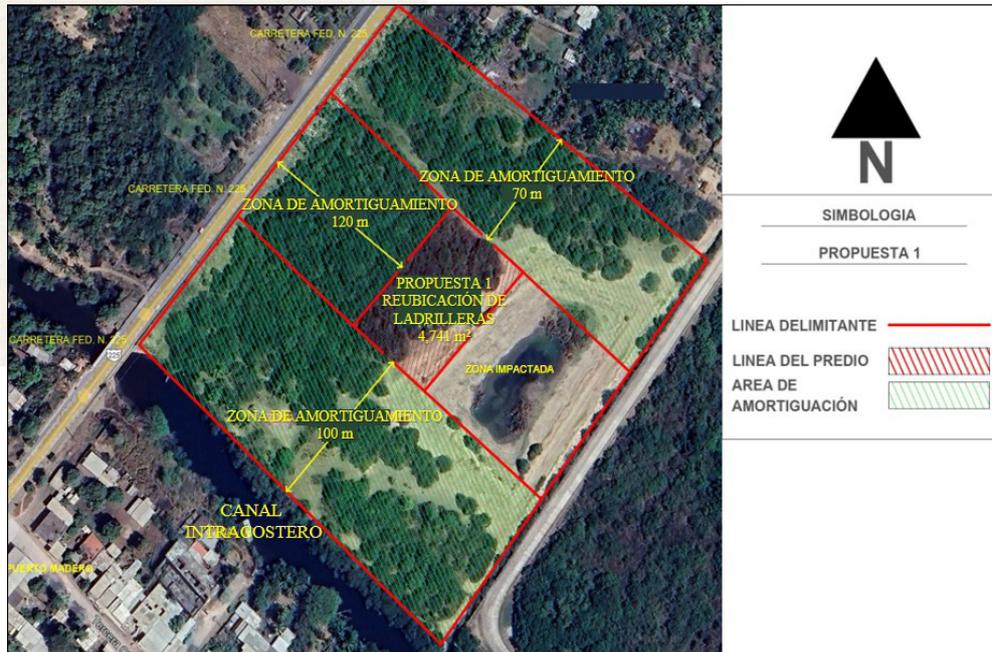
área de 4741 m², propuesta 1, como alternativa viable para la reubicación de las ladrilleras; asimismo, en esa área se plantea la localización de zonas de amortiguamiento; 100 m de ancho con el Canal Intracostero, 120 m con la carretera federal y 70 m con las viviendas más cercanas que están ubicadas al sur e incluye una barrera arbórea.

Mapa 13. Propuestas 1 para la reubicación de las ladrilleras

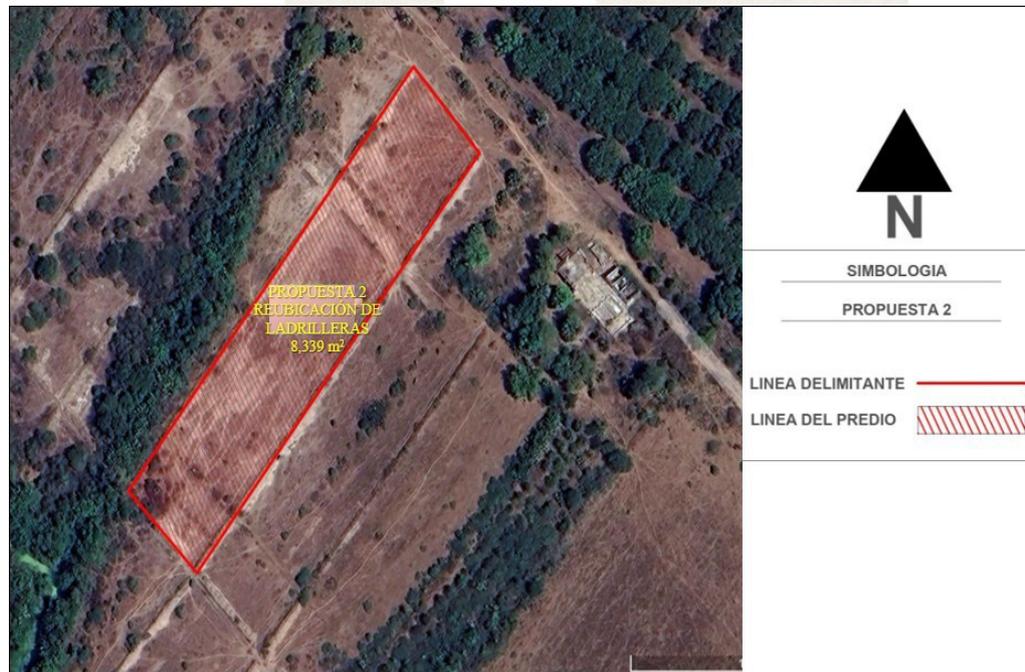
Otra alternativa para la reubicación de los ladrilleros es la propuesta 2, que tiene un área de 8399 m² (mapa 14). Para ello, se requerirá establecer un convenio con la SEMAR para que estén los ladrilleros con posibilidad de

utilizar esa superficie en los terrenos propiedad del Corredor Interoceánico del Istmo de Tehuantepec, colindante a la carretera estatal a Playa Linda, frente al acceso de la ASIPONA a Puerto Chiapas. La propuesta tendrá las mismas condiciones de instalación de ladrilleras solo para producir y almacenar ladrillos, la arcilla la deberán obtener directamente en el banco del ejido Morelos, ubicado a 3 km de la localidad.

Mapa 14. Propuestas 2 para la reubicación de las ladrilleras

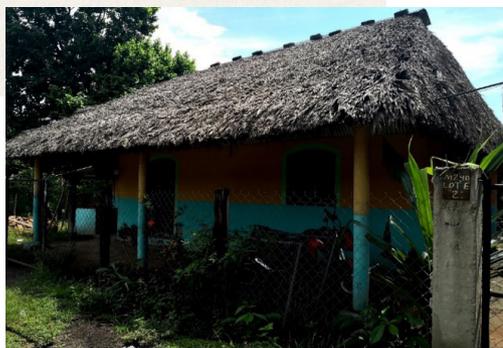
Imagen 75. Vivienda vernácula

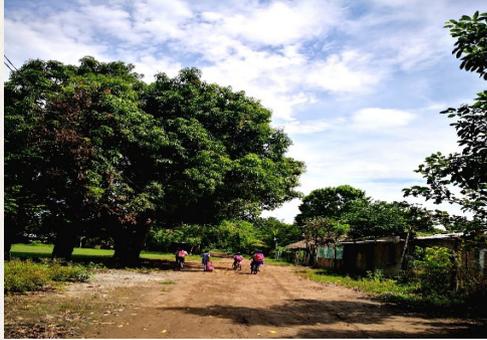
8) Elementos formales en fachadas. Los elementos deben ser reinterpretados para que se conserve una tipología en los paramentos principales que conforman el contexto de El Encanto. En casi la totalidad de las viviendas, se caracteriza el paramento remetido, no se encuentra a línea de calle. Esto permite un esquema urbano de paramentos con jardines al frente que da una riqueza de elementos del entorno natural con vegetación, flores y árboles frutales como chicozapote, naranja, limón, aguacate, coco, papaya y árboles de almendra, como se aprecia en las imágenes 76 y 77.

Imagen 76. Paramentos remetidos con jardín **Imagen 77.** Jardín o huerto frontal

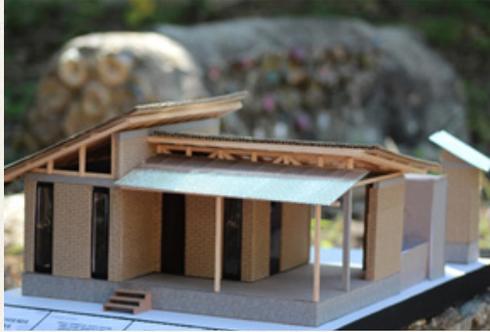
Imagen 80. Maqueta vivienda alternativa 1

Las propuestas de viviendas y equipamientos comunitarios fueron realizadas por los estudiantes con la dirección de los académicos del grupo de trabajo (imágenes 78 y 79). Las maquetas (imágenes 80 a 83) y carteles fueron importantes para conocer la opinión de los habitantes. A continuación, se presentan las propuestas que incluyen desde la imagen 84 a la 124.

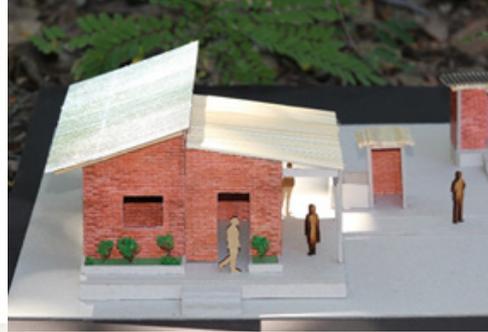
Imagen 81. Maqueta vivienda alternativa 2

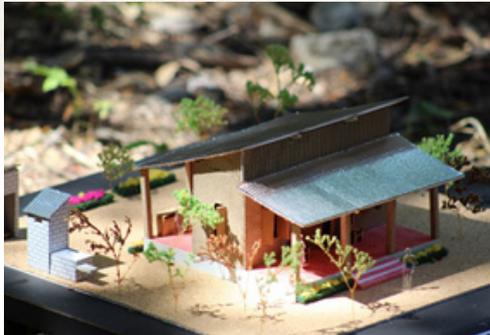
Imagen 82. Maqueta vivienda alternativa 3

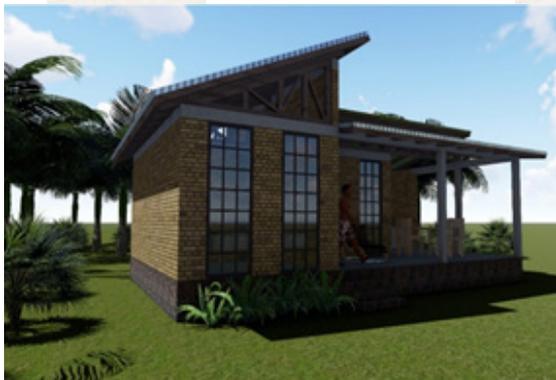
Imagen 84. Viv-Alt-1. Fachada principal

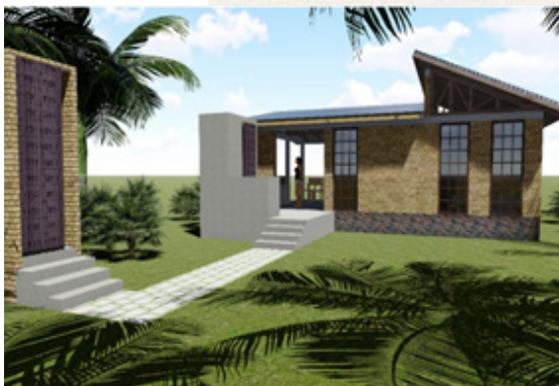
Imagen 85. Viv-Alt-1. Fachada posterior

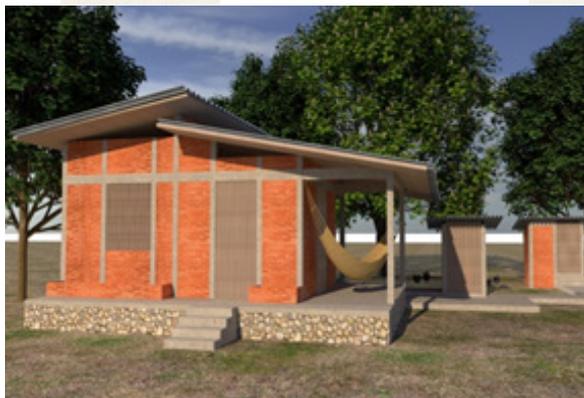
Imagen 89. Viv-Alt-2. Fachada principal

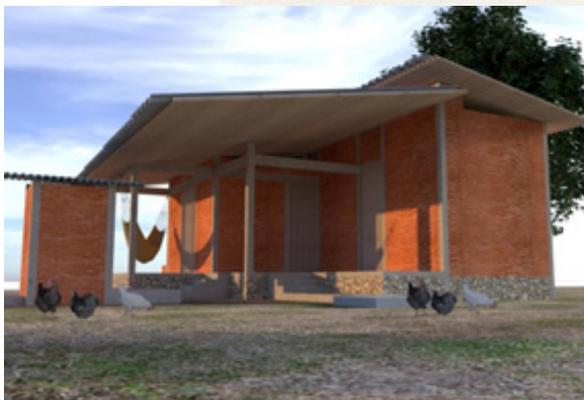
Imagen 90. Viv-Alt-2. Fachada posterior

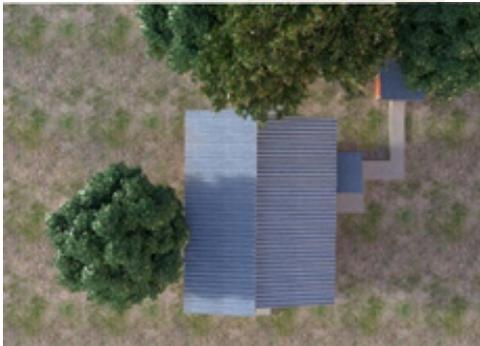
**Imagen 91.** Viv-Atl-2. Elevación

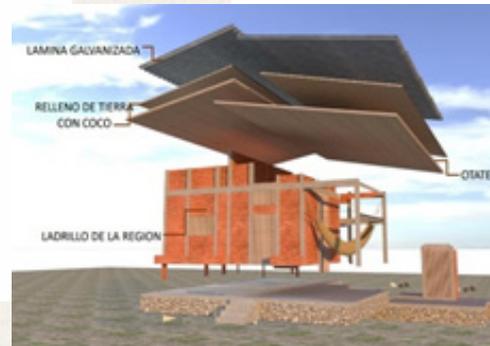
**Imagen 93.** Viv-Alt-2. Módulo

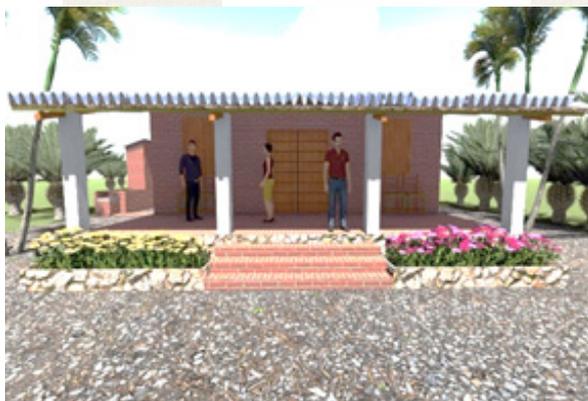
Imagen 94. Viv-Alt-3. A. Fachada principal

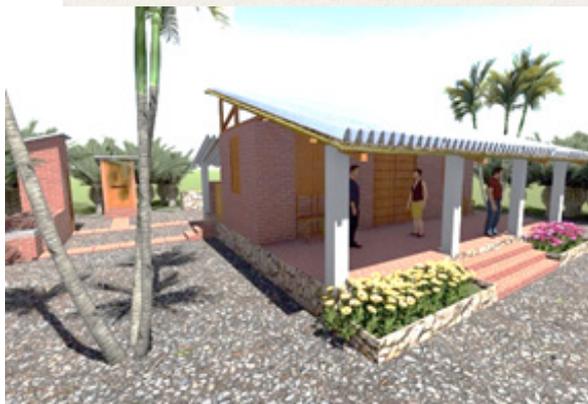
Imagen 95. Viv-Alt-3. B. Fachada lateral

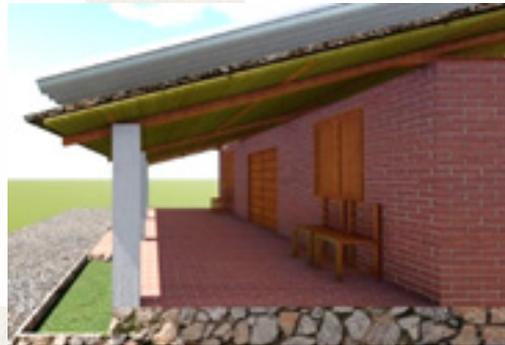
**Imagen 98.** Viv-Alt-3. P.A.

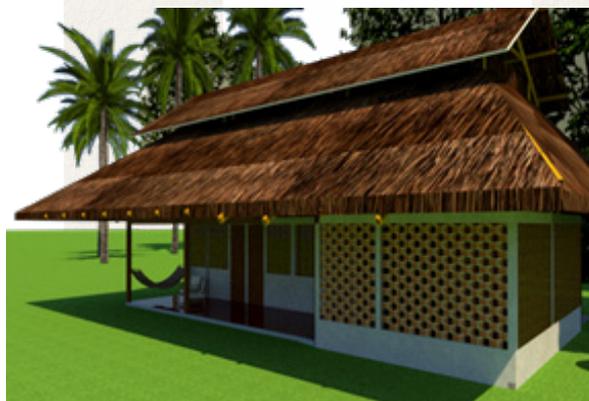
Imagen 99. Viv-Alt-4. Fachada principal

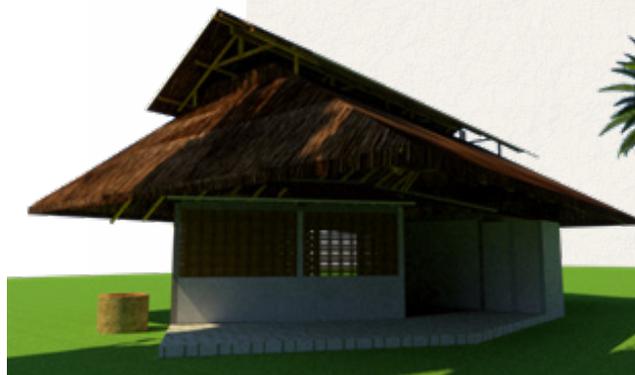
Imagen 100. Viv-Alt-4. Fachada posterior

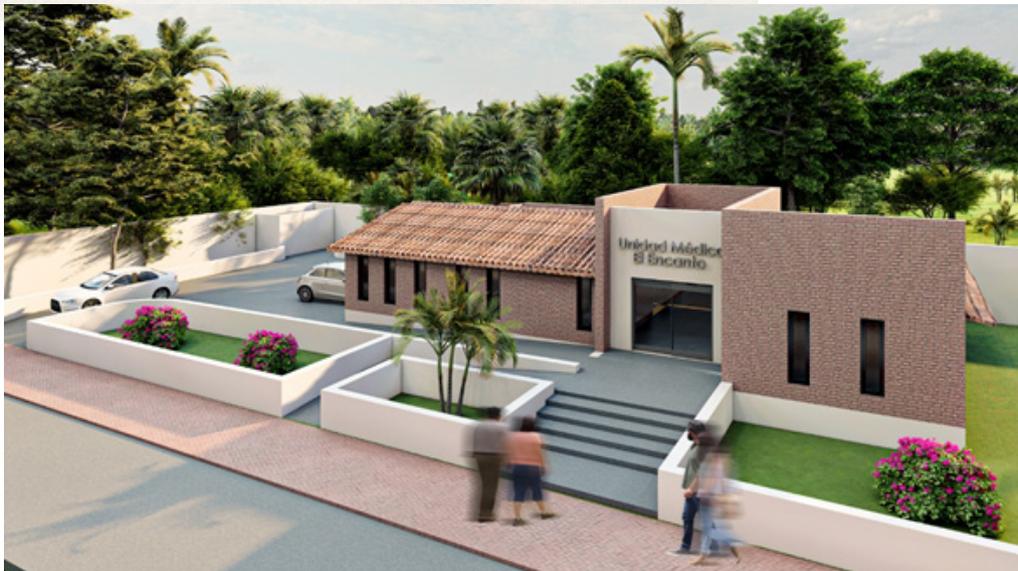
Imagen 114. Equipamiento Comunitario. Unidad de Salud

La Unidad de Salud se diseñó con un área de construcción de 260 m², con 430.56 m² de áreas verdes y 239 m² de estacionamiento y andador, en un terreno de 929.60 m². El programa arquitectónico tiene los siguientes espacios: consultorio de medicina general y estomatológico, además del espacio para hacer curaciones e inmunizaciones; la estación de enfermera, recepción, sala de espera, farmacia, almacén, sanitarios, vestidor de personal, usos múltiples, R.P.B.I. La propuesta de unidad de Salud fue la tesis profesional titulada “Proyecto arquitectónico de Unidad Médica con principios sostenibles en la localidad El Encanto en Tapachula, Chiapas”, que fue elaborada por Diana Laura López Montiel y presentada, el 18 de febrero de 2020.

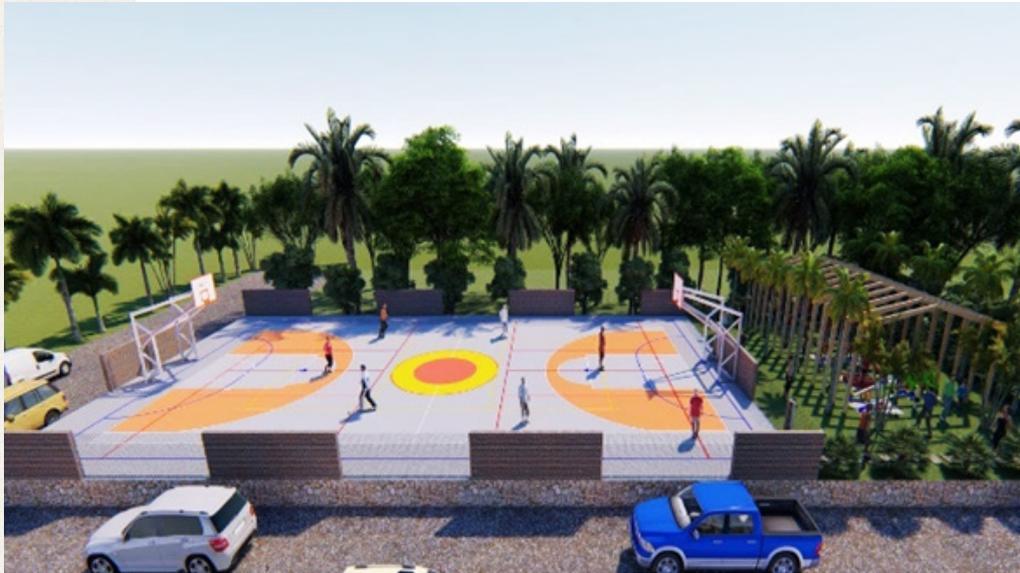
Imagen 117. Equipamiento comunitario. Cancha de usos múltiples y juegos infantiles

La cancha de usos múltiples tiene 47 m de largo y 20 m de ancho con la posibilidad de ofrecer recreación de actividades deportivas como fútbol rápido, basquetbol, voleibol; a un costado tiene un área de juegos infantiles. La propuesta fue elaborada por los estudiantes del 7mo. Semestre grupo A (2019), Cristina Alvarado Báez, Leonardo Calvo Santos, Sofía A. Mérida Lara, Jorge A. Ramírez López, Lester O. Hernández López

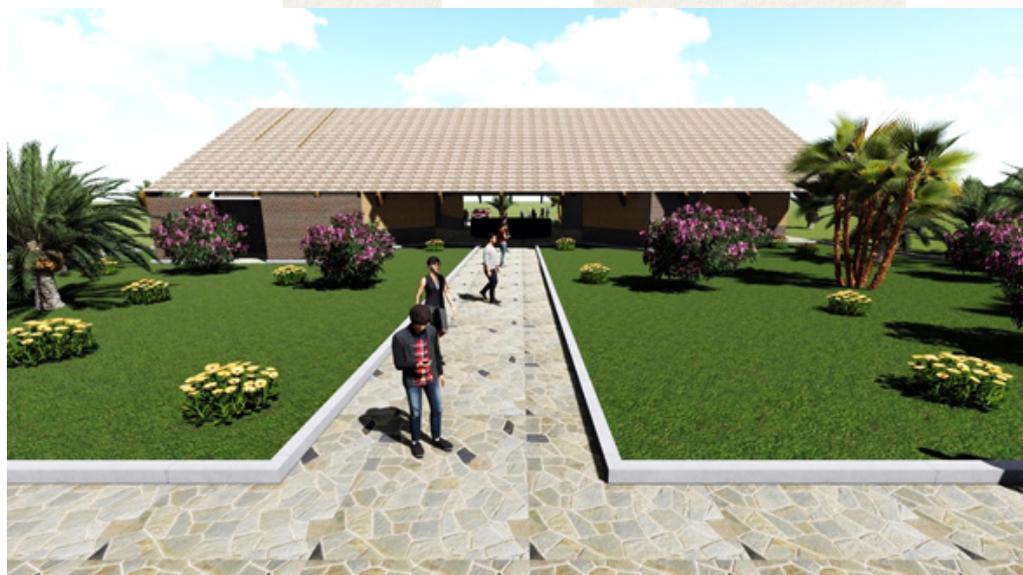
Imagen 120. Equipamiento comunitario. Edificio de Arte y Oficios

El edificio de Centro de Arte y Oficios tiene 36 m de frente y 30 m de ancho. Cuenta con talleres de danza folclórica, trabajo artesanal, lectura, corte y confección, reciclaje, horticultura y piscicultura; además de servicios sanitarios para hombres y mujeres, cocina y bodega. La propuesta fue elaborada por el estudiante César Isidro Rodríguez Ponce.

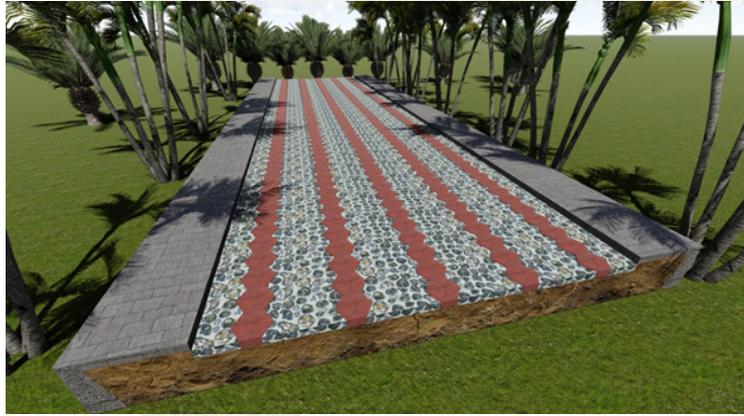
Imagen 123. Propuesta de mejoramiento de vialidad

En el mapa 15 está el trazo de la vialidad mejorada que tiene como propósito enlazar los equipamientos comunitarios. La propuesta de mejoramiento se realizó con base en las calles típicas de la ciudad de Tapachula (imágenes 125 y 126). A continuación, se muestran las propuestas de equipamiento y vialidad (imágenes 114 a la 124):

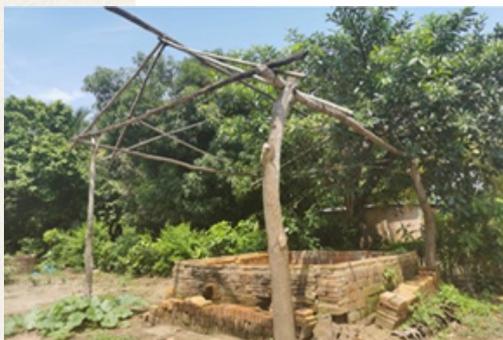
Imagen 129. Horno actual tipo

Las características geométricas de los hornos son similares: 3.60 m de ancho y 6.50 m de largo y 0.80 m de alto. Están elaborados con ladrillos artesanales cocidos, son abiertos, por lo que no mantiene la temperatura constante y existe, además, mucha fuga de energía calorífica debido a la poca altura de los muros perimetrales (imágenes 129 a la 132).

Las características anteriores y por los resultados obtenidos en mediciones realizadas en hornos tradicionales en Chiapa de Corzo, no logran superar la temperatura de $450\text{ }^{\circ}\text{C}$ (Román, 2019). El poco calor generado sube a través de las oquedades del entrelazamiento de las piezas de ladrillos, colocadas en forma vertical para formar una pilastra de 3 m de altura, en promedio. Algunos ladrilleros colocan alrededor de la pilastra una estructura de madera con lona en la cubierta para que se conserve la mayor cantidad posible de calor por encima de los muros. En este proceso, por lo general, existe sobrecocción de los ladrillos de la parte baja, no así en parte superior de la columna de ladrillos.

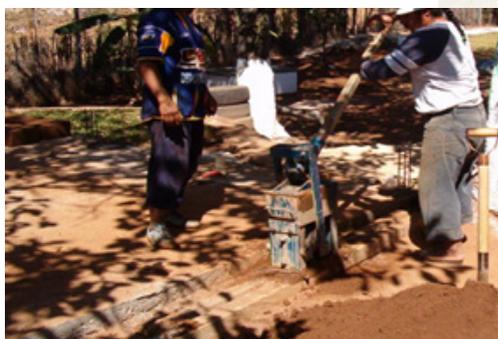
Imagen 139. Prensa manual para BTC

TC formó parte de los programas oficiales encabezados por el Instituto de la Vivienda del estado de Chiapas, ahí se desarrollaron y ejecutaron cientos de viviendas en comunidades de distintos municipios (López *et al.*, 2005), como ejemplificamos con las imágenes 139 a la 144).

A partir de los resultados registrados en las pruebas del laboratorio, el suelo seleccionado se criba en la malla de $\frac{1}{4}$ " y el producto se mezcla con el agregado y se deposita en el recipiente para elaboración de las piezas de BTC, ya sea de la máquina industrial o la prensa manual (sistema mecánico para aplicar presión al material) (imágenes 145 y 146). Finalmente, se procede al secado natural y el estibado o almacenamiento de las piezas (imagen 147). Después de 28 días naturales recomendado para el secado de las piezas, se toma una muestra aleatoria de piezas que deberán analizarse en el laboratorio, con el propósito de verificar la calidad del BTC elaborado en

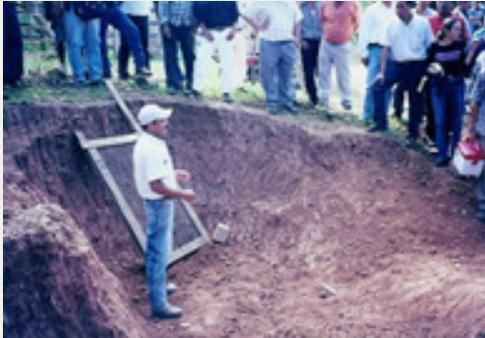
Imagen 145. Banco - material

El proceso de elaboración de las piezas de BTC, inicia con la selección del banco de material de arcilla (visible en la imagen 145), situado a una distancia cercana a la construcción de las viviendas. En seguida, se obtiene una muestra de suelo que se analizará en el laboratorio de materiales para determinar la composición o cantidades contenidas de arcilla, limo y arena o arenisca y, de acuerdo con los resultados obtenidos, se definirá la cantidad de aglutinante (cal o cemento); también, se precisará el contenido de agua que se agregará a la mezcla de suelo y aglutinante para lograr la estabilización del suelo y la resistencia adecuada a la compresión. Lo anterior requerirá la elaboración de diferentes especímenes de piezas de BTC elaborados con diversos tipos de mezclas de suelo y aglutinante, con diferentes proporciones y la humedad adecuada. Después de 28 días de secado (tiempo recomendado por la normatividad de concreto), los especímenes de BTC

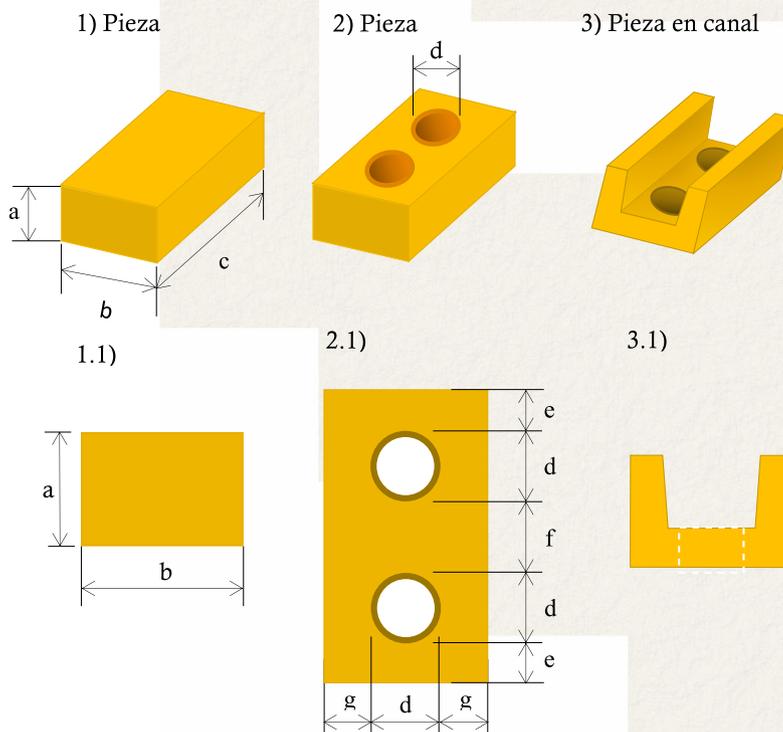
Imagen 148. Piezas de BTC: sólidas, huecas y en canal "U"

Las piezas de BTC, propuestas para la construcción de muros estructurales de mampostería de las viviendas alternativas, tienen las siguientes características (que se ilustra con la imagen 148): 1) Piezas macizas, 2) Piezas huecas con 2 alveolos, celdas o huecos circulares y 3) Piezas huecas en canal “U”. A continuación, se establecen las dimensiones de los 3 tipos de piezas de BTC, que deberán tener una tolerancia de ± 3 mm, de acuerdo con las normas NMX-C-508-ONNCCE-2015, relacionada con bloques de tierra comprimida (DOF, 2016).

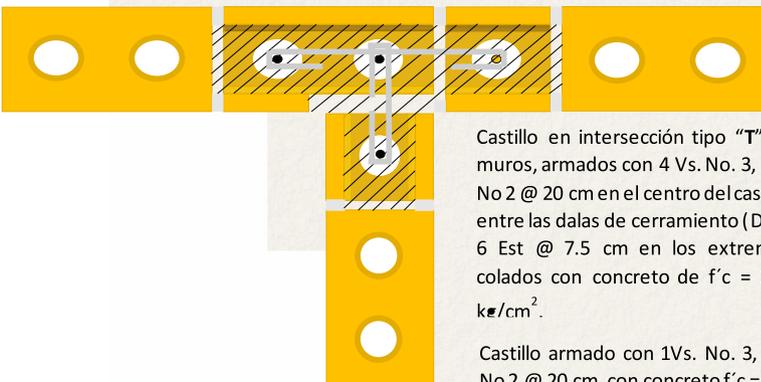
Castillo en intersección tipo "L" en muros, armados con 3 Vs. No. 3, Est. No 2 @ 20 cm en el centro del castillo entre las dalas de cerramiento (DC) y 6 Est @ 7.5 cm en los extremos, colados con concreto de $f'c = 200 \text{ kg/cm}^2$.

Castillo en intersección tipo "T" en muros, armados con 4 Vs. No. 3, Est. No 2 @ 20 cm en el centro del castillo entre las dalas de cerramiento (DC) y 6 Est @ 7.5 cm en los extremos, colados con concreto de $f'c = 200 \text{ kg/cm}^2$.
